**POLÍTICAS DE TURISMO E INCLUSÃO SOCIAL:
UM ESTUDO DOS MEIOS DE HOSPEDAGEM DO MUNICÍPIO DE BARRETOS**

Um estudo dos meios de hospedagem do município de Barretos

Artigo apresentado como requisito parcial
para obtenção do título de Tecnólogo em
Gestão de Turismo em 2017, pelo Curso
de Tecnologia em Gestão de Turismo do
Instituto Federal de São Paulo-IFSP

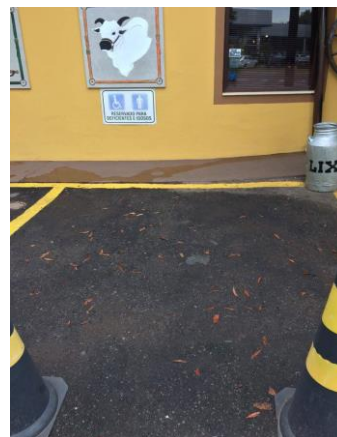
Imagem 7: Estacionamento
Fonte: Autor da pesquisa

O MH-A oferece local adequado para embarque e desembarque de pessoas com deficiência e idosos, estando devidamente sinalizado (Imagem 7).

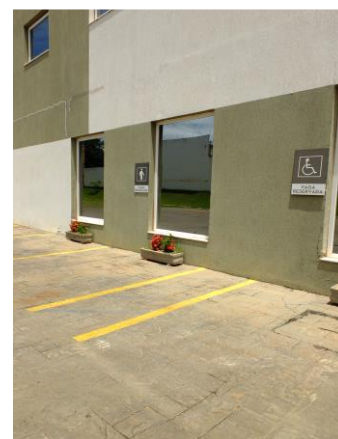
Imagem 13: Estacionamento
Fonte: Autor da pesquisa

Verificou-se que os SIA estão presentes em todos os elementos acessíveis e a sinalização em braile existe em apenas em algumas portas, elevadores e cardápios (Imagem 13).

O MH-B dispõe de vagas no estacionamento reservado e com sinalização vertical para pessoas com deficiência ou mobilidade reduzida (Imagem 14). Não oferece TPS e não atende pessoas com deficiência auditiva em Libras. A comunicação sonora para pessoas com deficiência visual está associada à sinalização visual em rotas de fuga, saída de emergência e equipamentos.

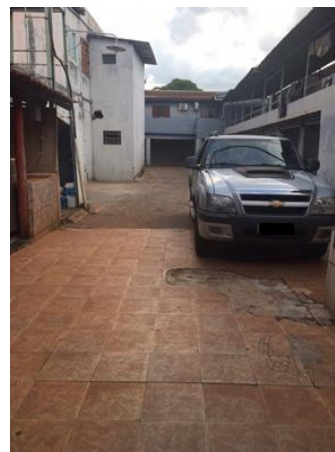
Imagem 19: Estacionamento

O hotel oferece o serviço de estacionamento (Imagem 19), porém o local é inadequado para embarque e desembarque dos hóspedes por não estar adaptado, uma vez que não dispõe de rampas de acesso para os apartamentos (Imagem 20).

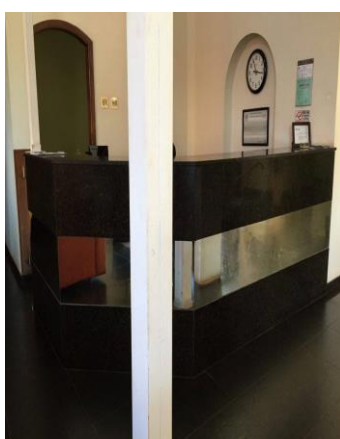
Imagem 21: Balcão de atendimento
Fonte: Autor da pesquisa

Os ambientes internos posteriormente foram avaliados. A área de circulação na recepção possui largura superior a 1,50 metros e o balcão de atendimento não permite aproximação frontal de cadeirantes, sendo avaliado como inacessível (Imagem 21). Contatou-se que as UH não se encontram em rota acessível, uma vez que o acesso é feito somente por escada, não permitindo o acesso de cadeirantes (Imagem 22). Apurou-se também, durante a inspeção, a inexistência de rota de fuga.

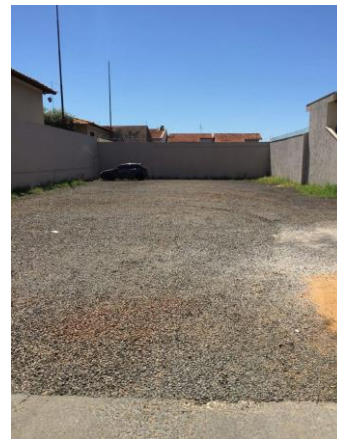
Imagem 25: Estacionamento

O MH-G oferece o serviço de estacionamento, porém não detém local adequado e sinalizado para embarque/desembarque de clientes com deficiência física ou mobilidade reduzida (Imagem 25).

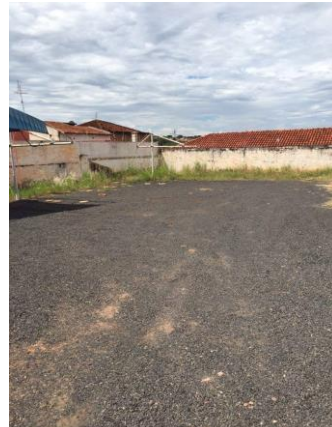
Imagem 31: Estacionamento

O estacionamento (Imagem 31) do local é inadequado para embarque e desembarque de pessoas com deficiência ou mobilidade reduzida por não dispor de sinalização adequada e também por se encontrar do outro lado da avenida que se encontra o hotel. Quanto à comunicação, o hotel não oferece TPS, não atende pessoas com deficiência auditiva e não dispõe de comunicação sonora para pessoas com deficiência visual.
